Temat **Kolektor Dn 300 - zapadlisko**

W załączeniu przesyłam zdjęcia kolektora Dn 300, który przebiega przez powstałe zapadlisko przy studni D3

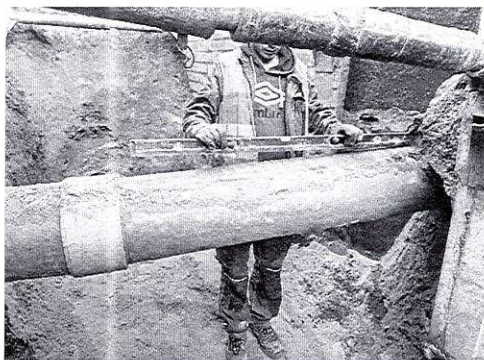
80047b94-94c8-4efd-a216-55ffe660f8c5.jpg
~407 KB

W związku z ubytkiem gruntu utracił on podparcie w wyniku czego doszło do jego rozsunięcia na kielichach oraz powstania lokalnego zaniżenia.
